INŠTALAČNÉ SYSTÉMY S LISOVACÍMI TVAROVKAMI: NAJČASTEJŠIE CHYBY PRI MONTÁŽI

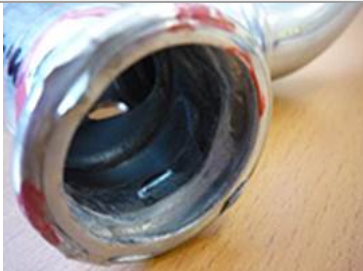
Popis závady	Detail závady	Nedodržané postupy
Chýbajúci tesniaci O-krúžok.

Zlyhanie pri vizuálnej kontrole tesniaceho O-krúžku.
Tesniaci O-krúžok roztrhaný pri vkladaní trubky do lisovacej tvarovky.

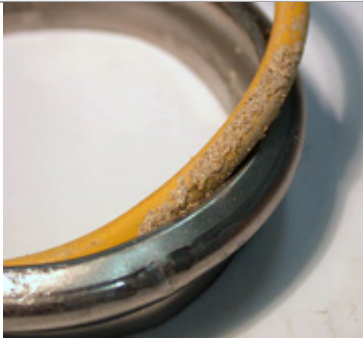
Zlyhanie pri rezaní trubky a nezrealizované alebo nedostatočne vykonané odhrotovanie trubky.
Prítomnosť piesku alebo iných stavebných nečistôt v lisovacom hrdle s inštalovaným tesniacim O-krúžkom.

Zlyhanie pri vizuálnej kontrole čistoty lisovacieho hrdla a tesniaceho O-krúžku.
Prítomnosť kovových špon medzi tesniacim O-krúžkom a lisovacím hrdlom, alebo medzi O-krúžkom a trúbkou.

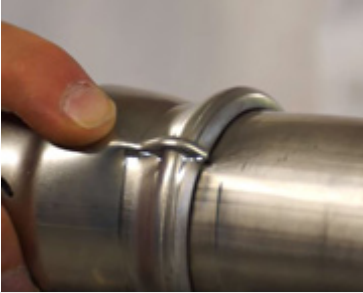
Popis závady	Detail závady	Nedodržané postupy
Opatrebované alebo neudržiavané lisovacie čeľuste alebo reťaze. Lisovacie čeľuste / reťaze nie sú dobre posuvné.

Zlyhanie pri kontrole funkčnosti lisovacieho zariadenia, opotrebovania, správnej a pravidelnej údržby lisovacieho zariadenia.
Nesprávne umiestnenie lisovacej čeľuste / reťaze na lisovacie hrdlo, ktoré má byť zalisované.

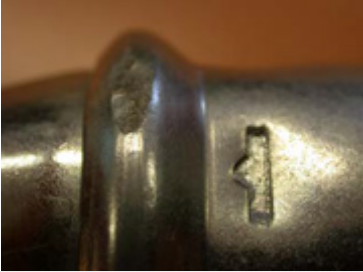
Zlyhanie pri kontrole správneho pozičného umiestnenia lisovacej čeľuste / reťaze na lisovacie hrdlo.
Lisovací proces vykonaný iným typom profilu lisovacej čeľuste, ako ktorý je podmienený výrobcom.

Zlyhanie pri voľbe typu čeľuste. Použiteľné sú lisovacie čeľuste s profilom „M“.
Dvojité zalisovanie.

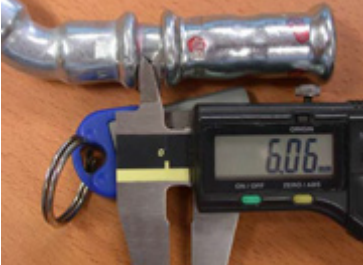
Lisovacia tvarovka bola chybné dvojitě zalisovaná (prelisovaná).
Lisované spoje blízko seba.

Nedodržanie minimálnej vzdialenosti medzi hrdlami lisovaných tvaroviek.
